COMUNE DI BORDIGHERA

***INTERVENTO DI SISTEMAZIONE DISSESTO
PRESSO RIO BESTAGNI ("RIO BATTAGLI").***

PROGETTO DEFINITIVO-ESECUTIVO

RELAZIONE GEOLOGICA

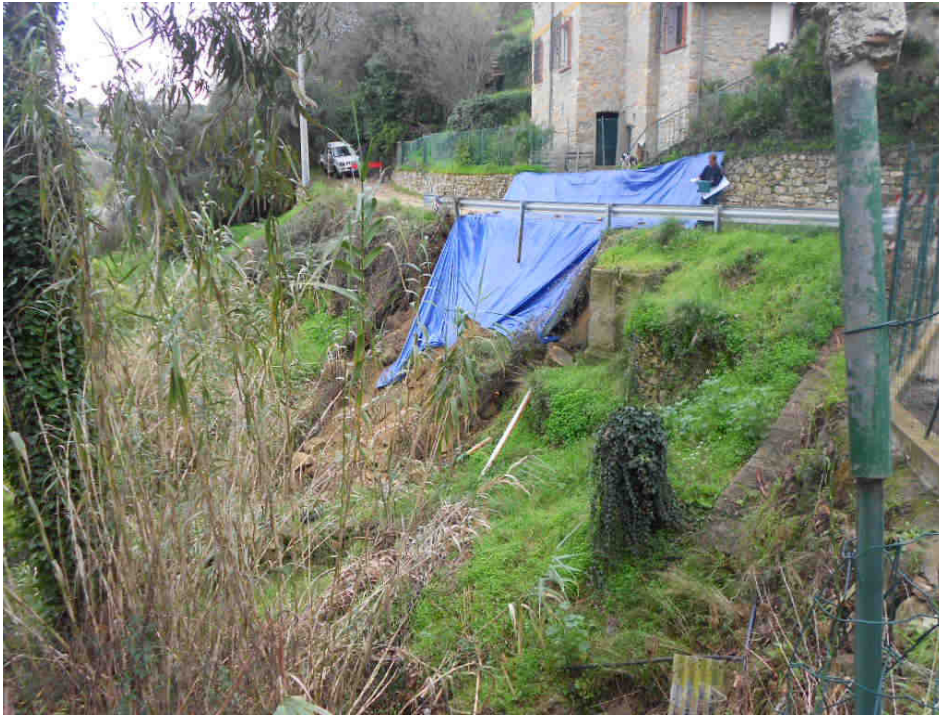
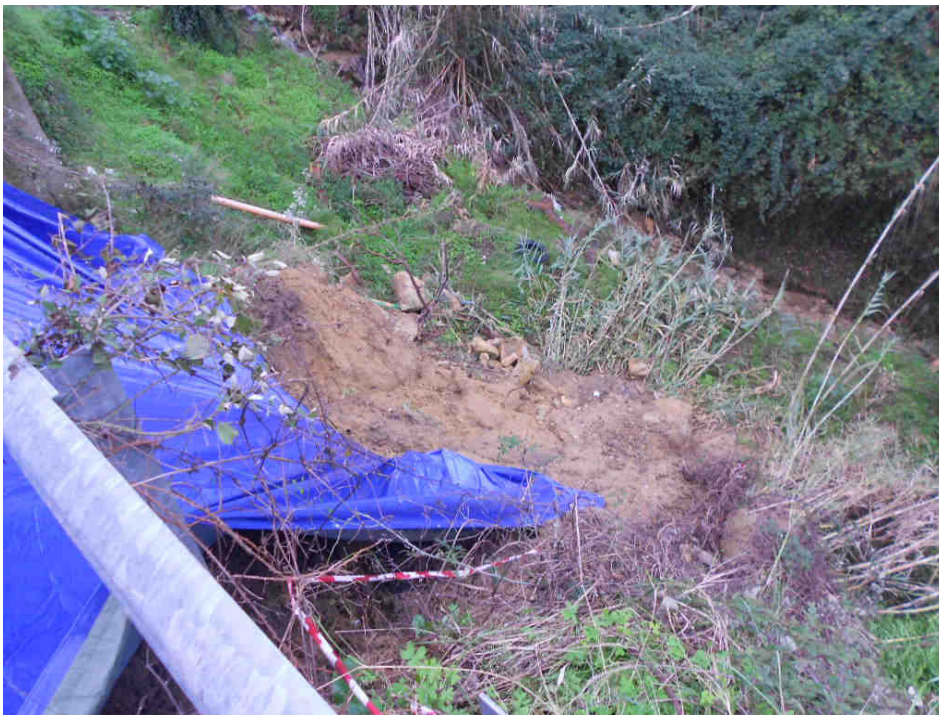
Documentazione fotografica del dissesto

Il fenomeno, sviluppatosi a partire da una quota di circa 207 m s.l.m. consiste in un modesto dissesto franoso esteso in lunghezza per circa 6-7 m e largo in testata circa 8 m, che ha coinvolto il materiale superficiale di copertura eluvio-colluviale del versante.

Il materiale coinvolto è rappresentato da materiale detritico sabbioso-ghiaioso, con locali ciottoli, immerso in una matrice fine limoso-argillosa, di color bruno-rossastro.

Il collasso ha coinvolto un muretto a secco presente a valle della strada, con funzione di sostegno della scarpata.

La causa del collasso è da ricondursi alle notevoli piogge, che probabilmente in questo tratto di strada si sono convogliate mediante vie preferenziali di infiltrazione al di sotto della sede stradale, e alla tipologia di materiale detritico presente, la cui frazione fine ha reso difficoltoso il drenaggio delle acque, con conseguente cedimento del tratto di scarpata sottostrada.

- Rimozione del guard rail sospeso;
- Demolizione del muretto a secco di sottoscarpa presente, sia nel tratto crollato, sia per una lunghezza di circa 8 m verso valle, interessata da evidenti segni di dissesto in atto (rigonfiamenti e deformazioni);
- Riprofilatura del versante sottoscarpa, mediante rimozione delle porzioni instabili e riposizionamento del materiale in loco con risagomatura e preparazione del piano di posa per il posizionamento delle gabbionate in progetto;
- Realizzazione di una doppia serie di gabbionate a sostegno della scarpata franata, ripristinando in tal modo la doppia bancata preesistente, con sviluppo rispettivamente di 12 m quella inferiore e 15 m quella superiore;
- Interventi di regimazione delle acque meteoriche superficiali mediante posa di griglia e pozzetto e relativo convogliamento verso il sottostante rio Bestagni (Battagli).
