COMUNE DI BORDIGHERA

RIPRISTINO DISSESTO VERSANTE SINISTRO IN CORRISPONDENZA DELLA VASCA DI TRATTENUTA SUL TORRENTE BORGHETTO

PROGETTO DEFINITIVO ESECUTIVO

RELAZIONE GEOLOGICA

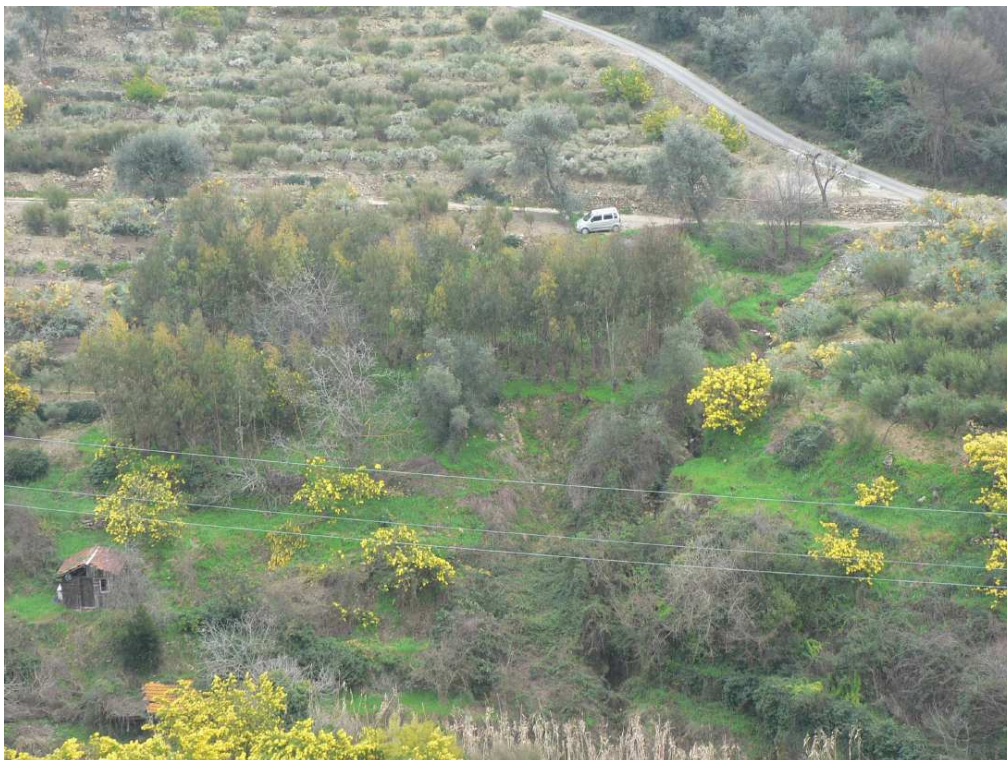
Area del dissesto nelle condizioni precedenti alla realizzazione dell'opera di trattenuta (2010)

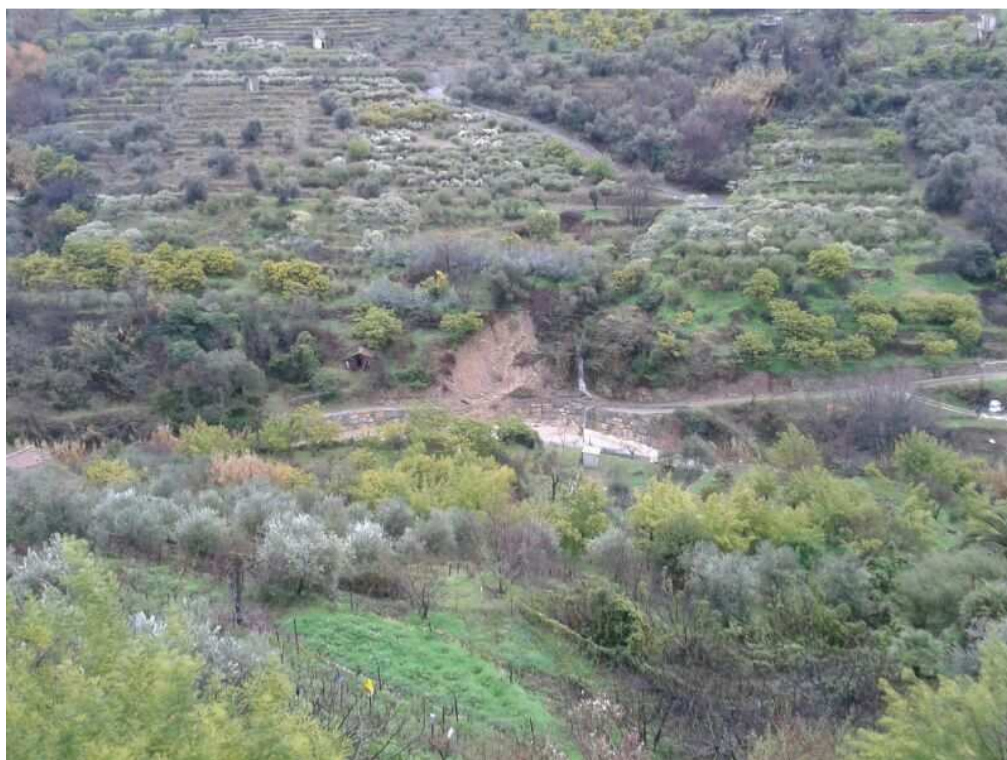
Il fenomeno è riconducibile ad uno scivolamento rotazionale di modesta entità che ha coinvolto il materiale superficiale di copertura eluvio-colluviale del versante: il materiale rimobilizzato è rappresentato da materiale detritico sabbioso-ghiaioso, con ciottoli e blocchi in una matrice fine limoso-argillosa di colore bruno-rossastro.

In generale, la causa del collasso è da attribuirsi principalmente all'evento meteorologico avvenuto nei giorni 16-20 Gennaio 2014, e alla mancanza di opportune opere di regimazione delle acque lungo versante stesso; si segnala tuttavia che tale porzione di versante risultava già precedentemente soggetta a fenomeni di erosione e dissesto, come peraltro già indicato in occasione degli studi effettuati a corredo della progettazione dell'opera di trattenuta.

Fenomeno franoso oggetto di studio (2014)

- taglio della vegetazione presente sul ciglio frana e riprofilatura del versante interessato dal dissesto, mediante rimozione del materiale in posizione instabile e risistemazione in loco del medesimo;

- realizzazione di un muro in massi cementati al piede del versante, in corrispondenza del dissesto maggiore e dei tratti lungo la pista di accesso, nei quali si è avuto collasso del muretto a secco esistente;
- realizzazione di due file di palificata doppia in legname e pietrame lungo versante;
- realizzazione di una canaletta in massi cementati per la raccolta delle acque lungo il coronamento della frana e nell'impluvio in massi sciolti attualmente esistente;

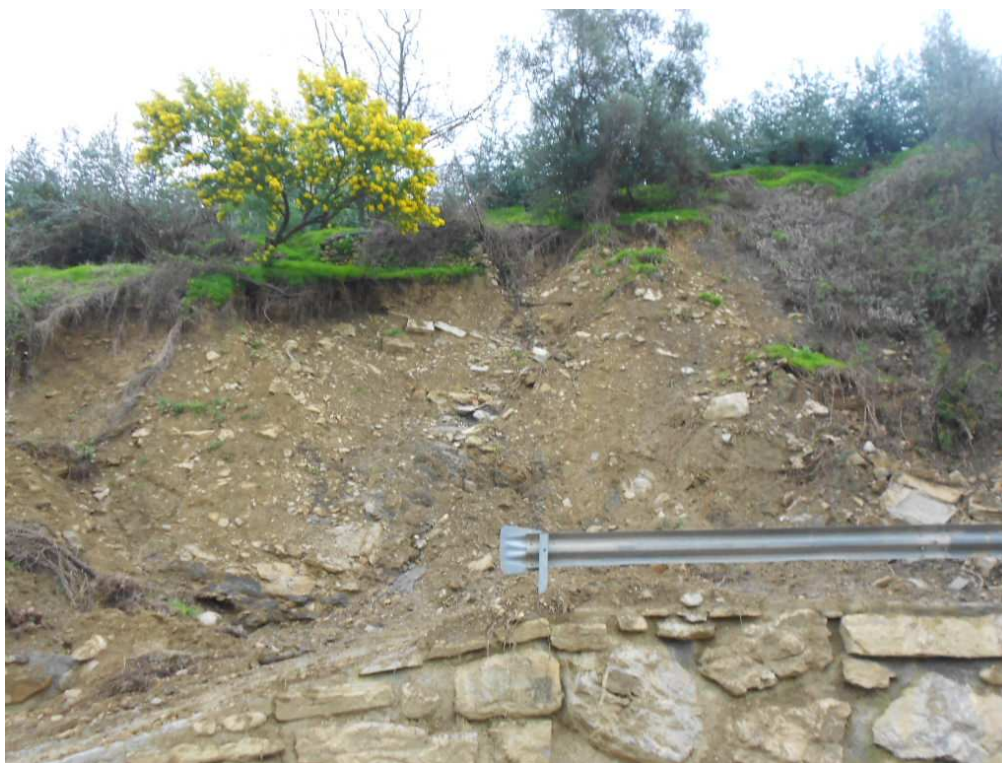
Ripresa frontale del dissesto, dall'alveo del T Borghetto

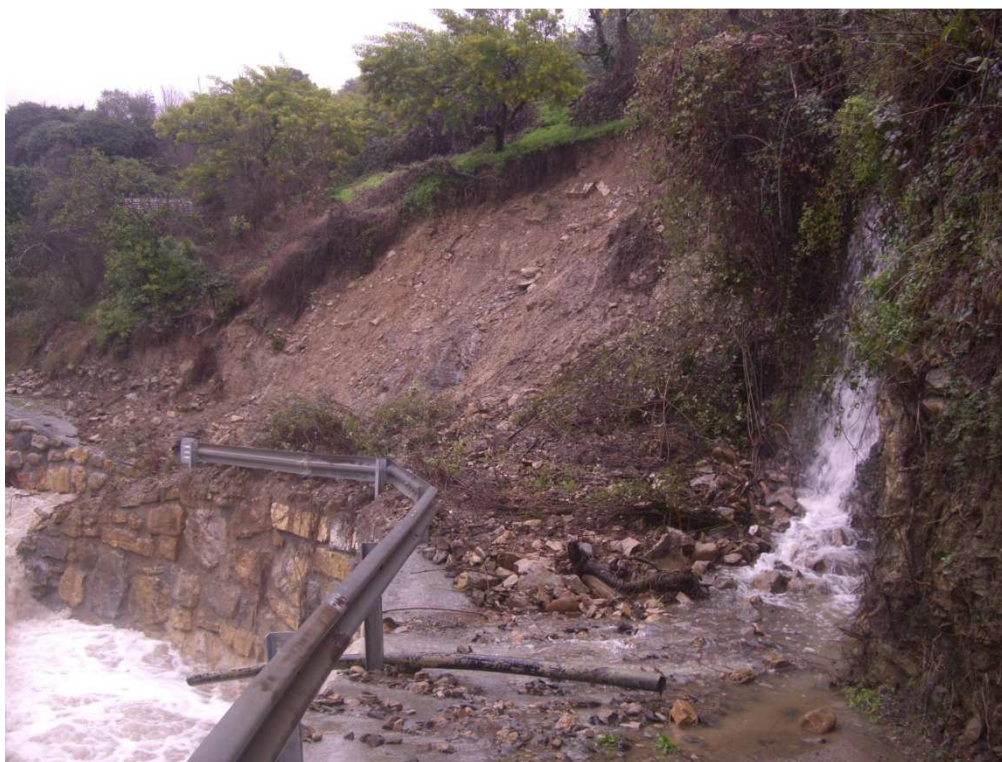
Durante il sopralluogo di terreno – in occasione del quale si è percorso anche il settore di coronamento ed il tratto a monte del versante direttamente interessato dal dissesto, fino alla strada presente in testata – si è rilevata la presenza di un piccolo impluvio, che costeggia il fianco sinistro del corpo di frana, lungo il quale parte delle acque provenienti dalle zone a monte della strada stessa vengono convogliate verso il T. Borghetto: tale impluvio, il cui fondo è attualmente costituito da massi non cementati, non sembra adeguato ad uno smaltimento corretto e funzionale delle acque meteoriche di ruscellamento lungo il versante.

Ripresa dalla pista di accesso con dettaglio dell'acqua ruscellante lungo l'impiuvio in sinistra del corpo frana

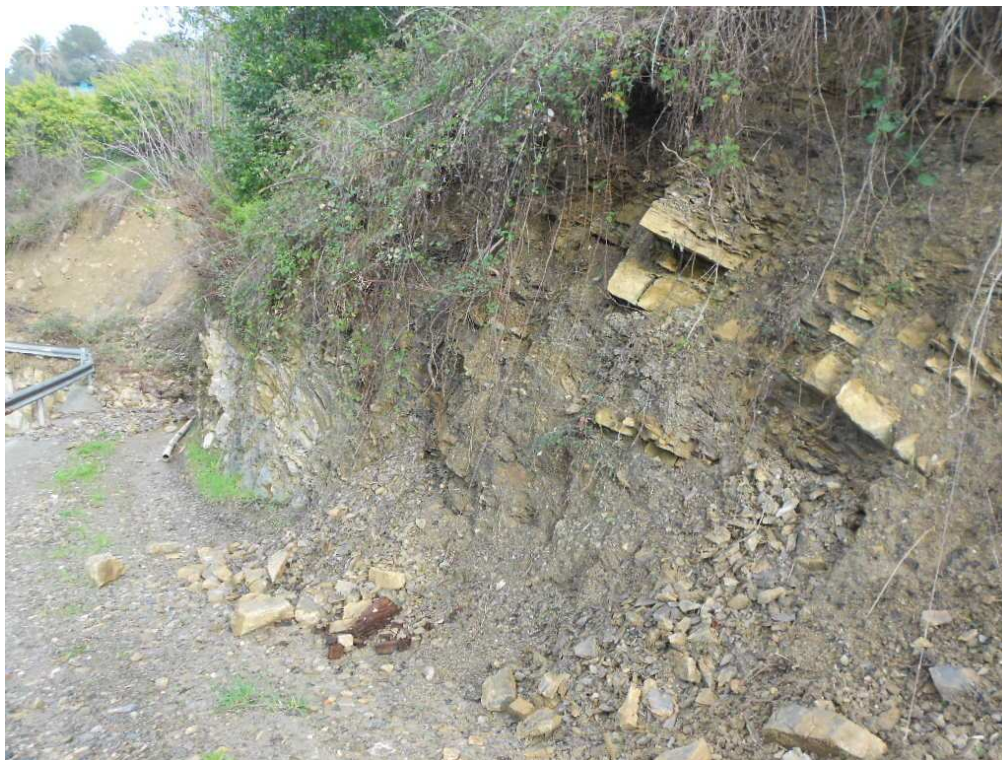
A valle del dissesto, lungo la pista di accesso alla briglia si è osservato, come descritto in precedenza, un affioramento roccioso piuttosto esteso, caratterizzato da diversi sistemi di discontinuità, sintomo della presenza del substrato a non elevata profondità.

Dal punto di vista geologico, la scelta di opere di ingegneria naturalistica sembra idonea rispetto al tipo di materiale presente e alle effettive dimensioni del dissesto in oggetto; inoltre la presenza di substrato roccioso verosimilmente non a grande profondità, come evidenziato da affioramenti lungo la pista di accesso alla briglia, nei pressi dell'area in frana, rappresenta una condizione favorevole alla realizzazione dell'opera di sostegno in massi cementati prevista al piede del versante.

Affioramenti rocciosi lungo la pista di accesso, a valle della frana

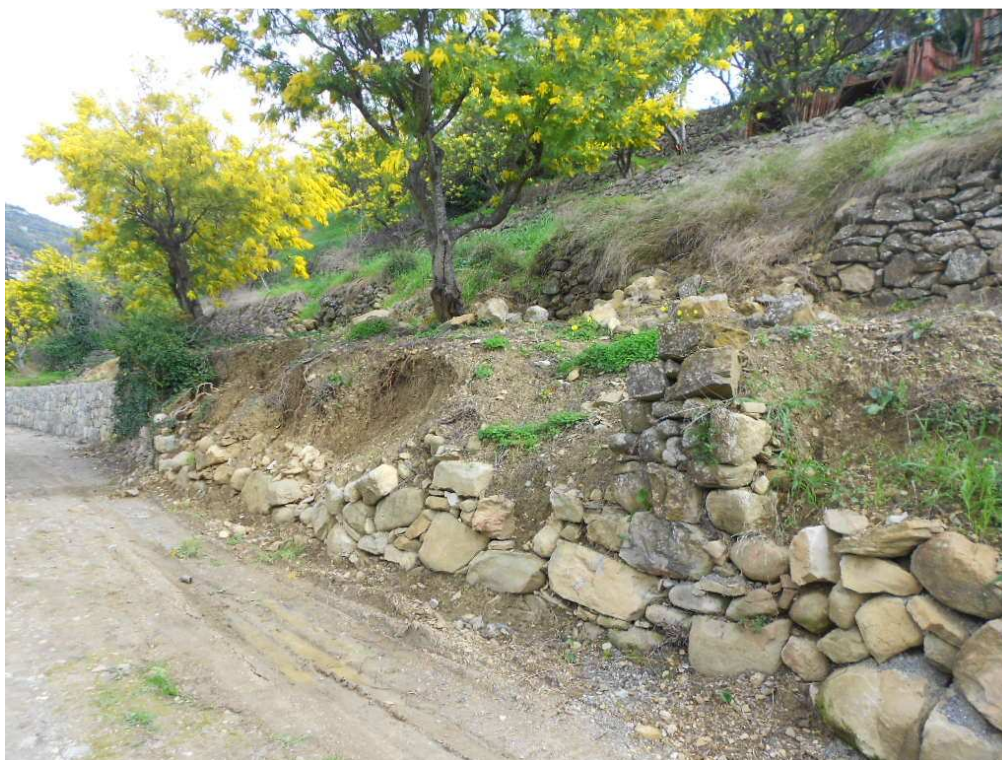
Sempre in occasione dei sopralluoghi effettuati, sono stati inoltre osservati altri piccoli collassi della coltre superficiale, che hanno coinvolto alcuni dei muretti a secco presenti a ridosso del versante lungo la pista di accesso alla briglia: in particolare si è rilevato il cedimento di un tratto di muro a lato della pista, di circa 13 metri.

Tratto di muretto a secco lungo la pista di accesso, parzialmente dissestato
