COMUNE DI BORDIGHERA

***INTERVENTO DI SISTEMAZIONE DISSESTO
PRESSO RIO BESTAGNI ("RIO BATTAGLI").***

RELAZIONE PAESAGGISTICA SEMPLIFICATA

14002-DE05-0_RP

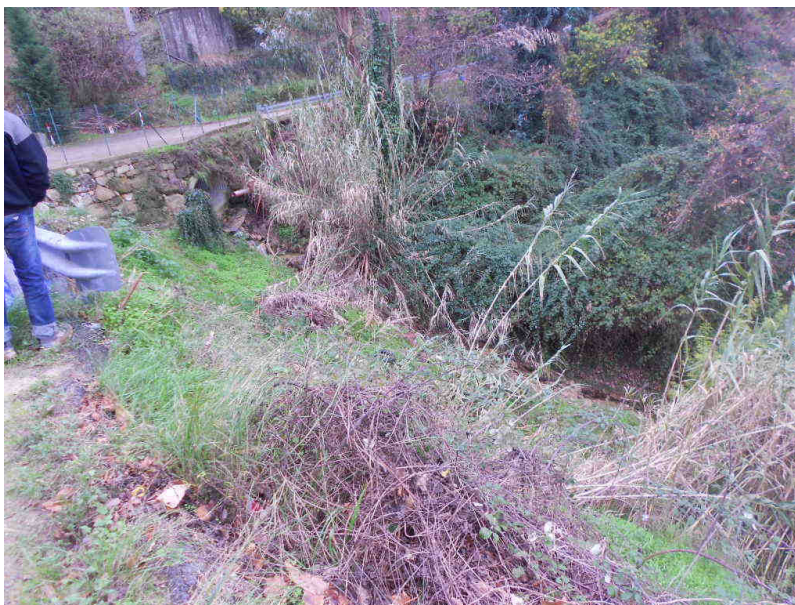
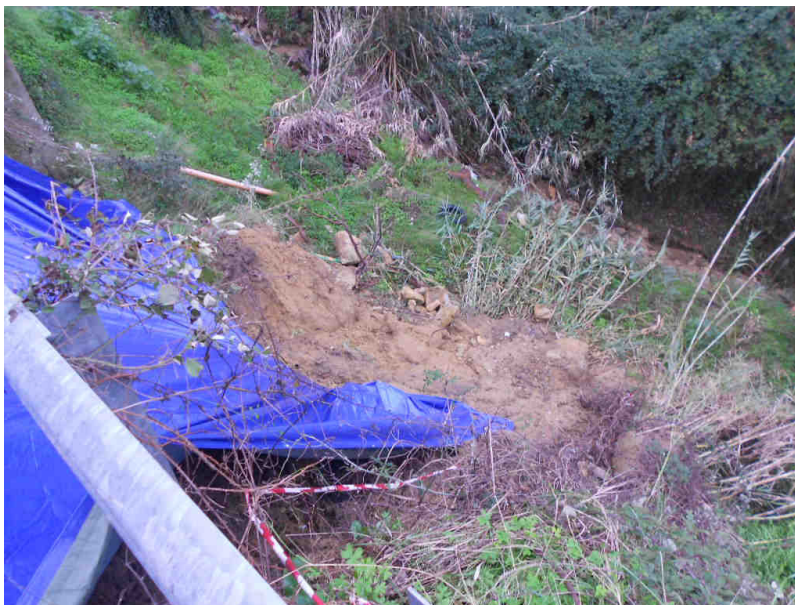
Figura 1 Vista del dissesto dalla sede stradale di V. Pellico

Figura 2 Vista del dissesto dalla sede stradale di V. Pellico

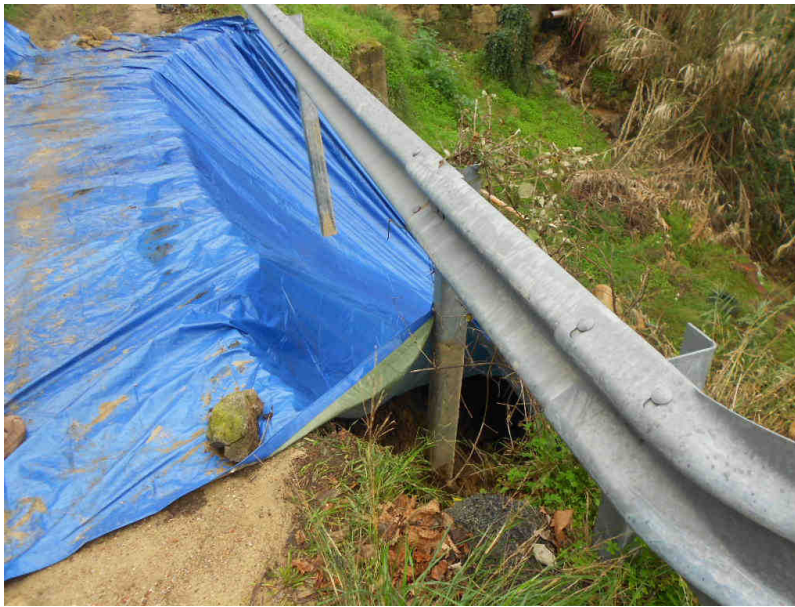
Figura 3 Dettaglio del guard-rail sospeso a seguito dello svuotamento a causa del dissesto

- la rimozione immediata del guard rail pericolante;
- la demolizione del muro a secco di sottoscarpa presente, sia nel tratto già crollato sia per un'estensione a monte di circa 8 m, dove presenta evidenti segni di dissesto;
- un intervento complessivo sul corpo frana, mediante taglio e decespugliamento della vegetazione infestante, riprofilatura del materiale presente e della scarpata in dissesto, al fine di rimuovere le porzioni instabili (ciglio sommitale, orli laterali, accumuli intermedi); il materiale di scavo verrà risistemato in loco a riempimento e riprofilatura, poiché si tratta di quantitativi piuttosto ridotti;
- risagomatura in maniera opportuna del materiale presente e preparazione dei piani di posa per il posizionamento delle gabbionate in progetto;

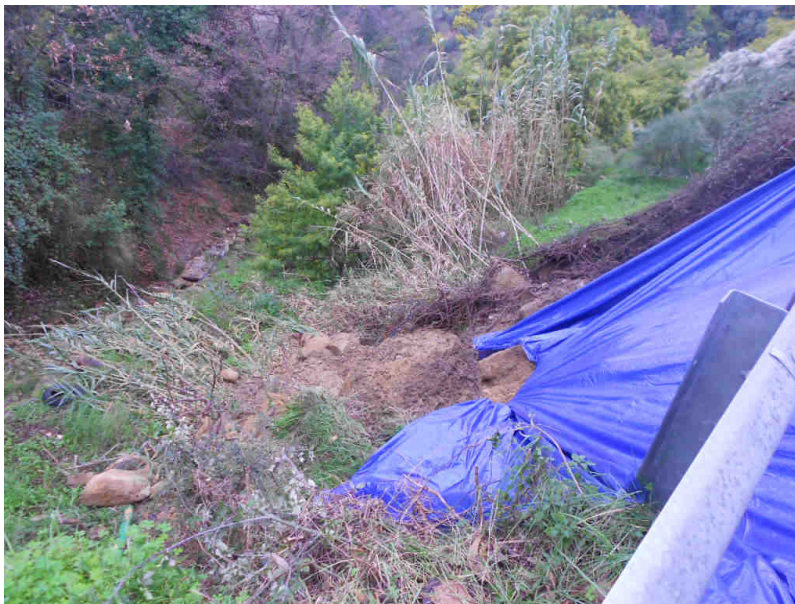
Figura 4 Dettaglio del materiale mobilizzato

- realizzazione di una doppia serie di gabbionate a sostegno della scarpata franata, di cui quella inferiore di altezza 2.00 m e quella superiore di altezza 3.00 m, in modo da ripristinare la doppia bancata preesistente, con sviluppo rispettivamente di 12 m quella inferiore e 15 m quella superiore; la scelta tipologica è dettata sia dalla necessità di realizzare opere di rapida esecuzione, sia anche tenuto conto della difficoltà di accesso (lungo la viabilità costituita dalla via Silvio Pellico il transito è possibile solo con mezzi di ridotte dimensioni e capacità di carico)
- Ripristino-miglioramento del sistema di regimazione delle acque meteoriche superficiali provenienti dalla strada mediante posa di griglia e pozzetto di raccolta e loro convogliamento verso il rio a valle.

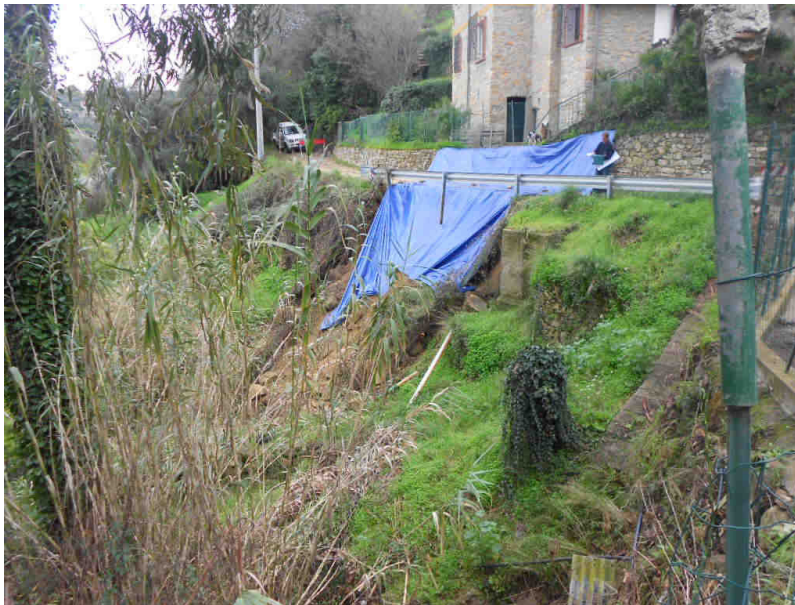
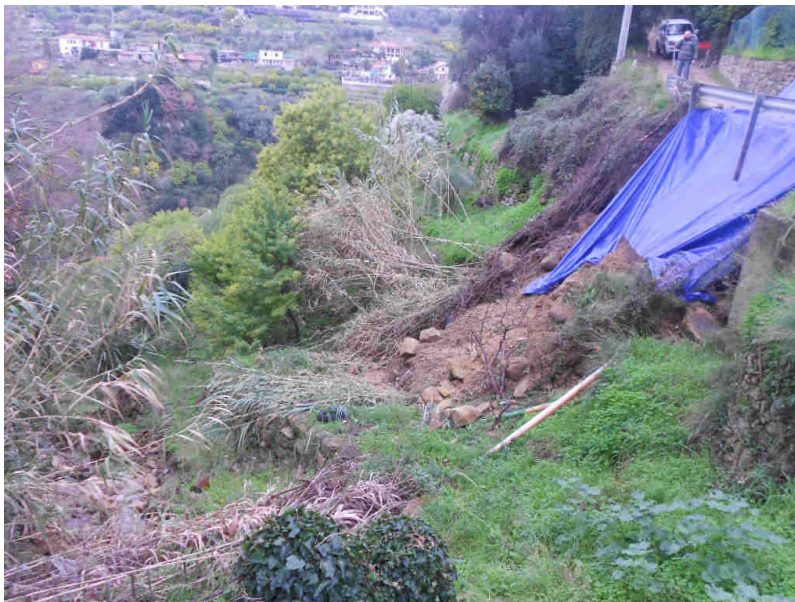
Figura 5 Area del dissesto vista dalla sede stradale in corrispondenza del tornante

Figura 6 Area del dissesto vista dalla sede stradale in corrispondenza del tornante

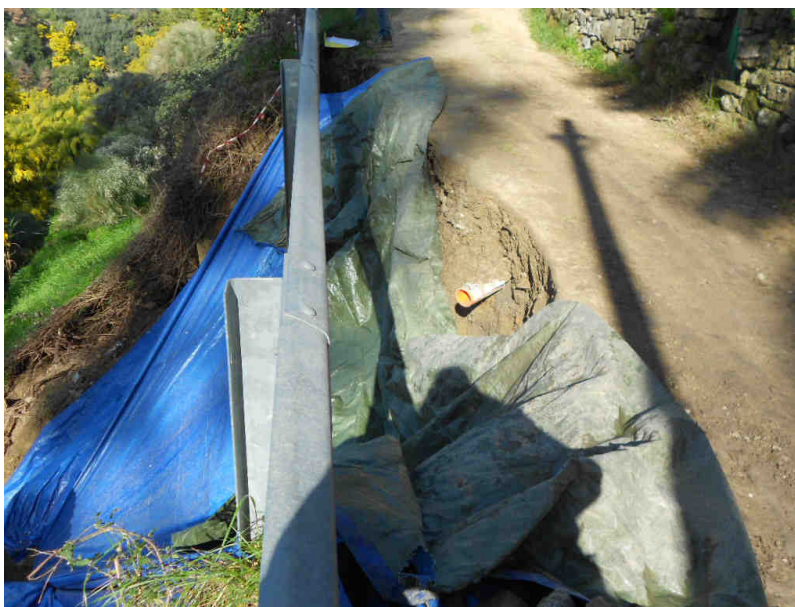
Figura 7 Dettaglio di tubazione esistente
