Scuola elementare "Maria Primina"

Consolidamento statico e adeguamento sismico dell'edificio

Progetto Esecutivo

RELAZIONE GENERALE

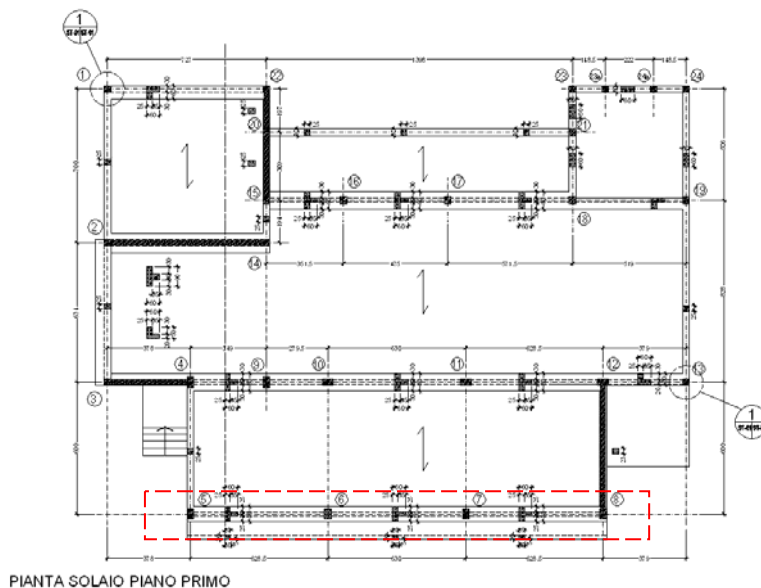
Fig 1– Travi che necessitano di rinforzo

Alle carenze della travata 5-6/ 6-7/ 7-8 del primo allineamento longitudinale al livello del primo impalcato (ved.Fig.1) si ovvier  posizionando un opportuno rinforzo all'intradosso in grado di conferire sufficiente resistenza a flessione alla trave. In particolare si prevede un'incamiciatura di acciaio (beton-plaqu ) realizzata con una piastra spessa 6 mm in acciaio S355 fissata al supporto in c.a. con ancoraggio chimico a base di resina epossidica e meccanico (tasselli posti a quinconce, a interasse 50 cm).
